## O‘ZBEKISTON RESPUBLIKASI TOSHKENT SHAHAR TUMANLARI KESIMIDA 35 KVLI KABEL LINIYALARINI HOLATINI TAHLIL QILISH

### ANNOTATSIYA

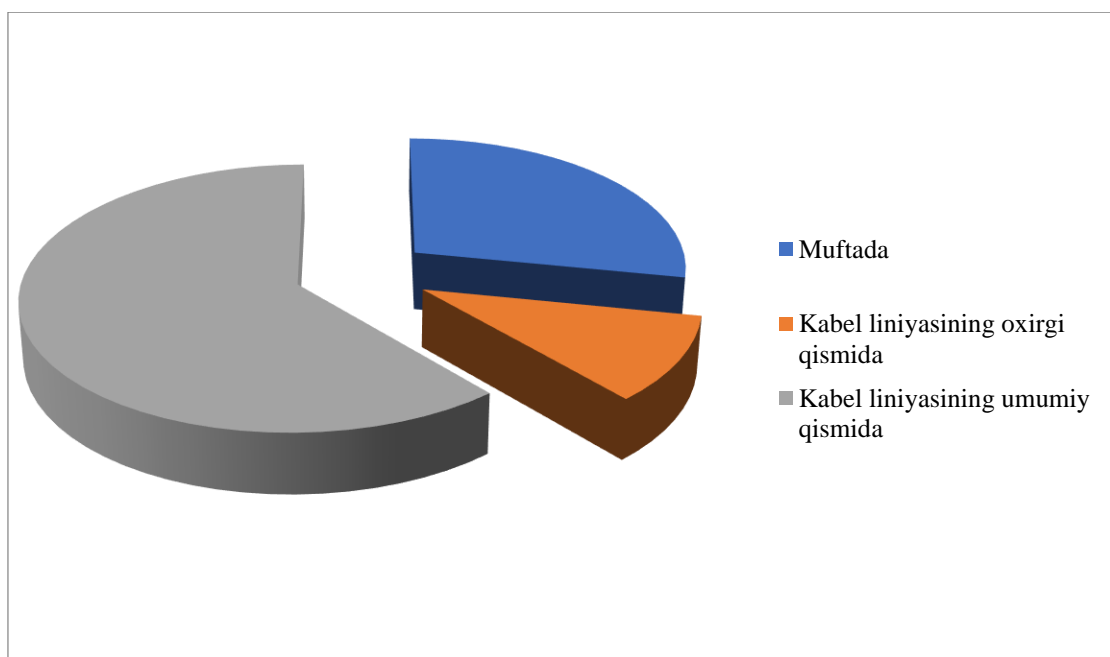
2019 yilgi ma'lumotlarga qaraydigan bo'lsak 35 kV li kabel liniyalaridagi asosiy shikastlanishlar kabelning umumiy qismidagi shikastlanishlar xisobiga to'g'ri keladi, shikastlanishlar asosan:

- Muftada- 28,1%;
- Kabel liniyasining oxirgi qismida – 10,5 %;
- Kabel liniyasining umumiy qismida – 61,4 % ni tashkil qilmoqda.

1-rasm. Kabel liniyasida shikastlanishlar ko'rsatkichi.
