## **TOSH MAYDALAGICH MASHINALARINING ISH JARAYONIDAGI O'ZGARISHLAR, YEYILISH SABABLARI VA YEYILISH JADALLIGINI HISOBLASHNI O'RGANISH**

**Usmonov Akbarali Isroiljon o'g'li**

Andijon mashinasozlik instituti

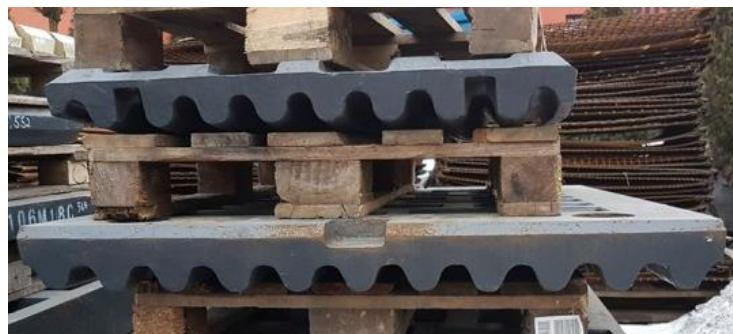
## 2-rasm. Drobilka tishlari

Tosh mayalagich mashina detallarining chidamliliginini kamayishining asosiy sabablaridan biri ularning yeyilishidir. Drobilkalarning ishdan to‘xtatilishing 80 % ulushi har xil yeyilishlar natijasiga to‘g‘ri keladi. Shuning uchun mashinaning texnik holatidagi o‘zgarishilarni tahlil qilishda detallaming ishqalanish va yeyilishiga ko‘proq ahamiyat beriladi. Bu holat qonuniyatları o‘rganilsa, ularning diagnostik-nazorati, sozlash ishlari yengilashadi hamda ulami ishslash muddatini aniqroq hisoblashga imkon beradi.[4] Yeyilish - bu ishqalanish davridagi yuzalaming yemirilishi va yuza qatlamlarining ajralib chiqish va ishqalanishda hosil bo‘ladigan kritik deformatsiyalarning yig‘ilib qolishi jarayoni bo‘lib, bunda asta-sekin detallaming o‘lchamlari va shakllari o‘zgaradi, yeyilish davrida detal yuzalari yemiriladi.[5] Yuza qatlamlaridan material zarrachalari ajralib chiqadi va ajralib chiqqan material zarrachalarining o‘lchami mikrondan kichik va mikrondan bir necha marta ortiq bo‘lishi mumkin. Bu hodisaga yuklamaning qayta ta’siri, tutashuvdagagi harorat impulsining ayrim yuzalarida katta bo‘lishi yordamlashadi va

bunda qaytarib bo‘lmas o‘zgarishlar yuz berib, kuchlanishlar oshib boradi. Shu sababli detal materiali yuzasida mikrodarzlar paydo bo‘ladi va ular material yuzasidan mayda zarrachalarning ajralib chiqishiga va detal yeyilishiga olib keladi.[6]

Izlanishlar shuni ko‘rsatadiki, yeyilish quyidagi uch bosqichda jadallahadi: ishlatib moslashda, yeyilishning barqaror jarayonida va ishlatish sharoitining keskin yomonlashishi (halokatli yeyilish) natijasida. Yeyilish tezlik sur’ati  $v = \frac{m}{s}$ ,  $\frac{g}{s}$ ,  $\frac{m^2}{ch}$  deb yeyilish miqdori Uning shu yeyilishga ketgan vaqt T ga nisbatiga aytildi:
